# **La Villa imperiale di Punta Eolo**

## **Rivestimenti pavimentali e parietali del settore residenziale**

Mariette de Vos Raaijmakers  
Barbara Maurina

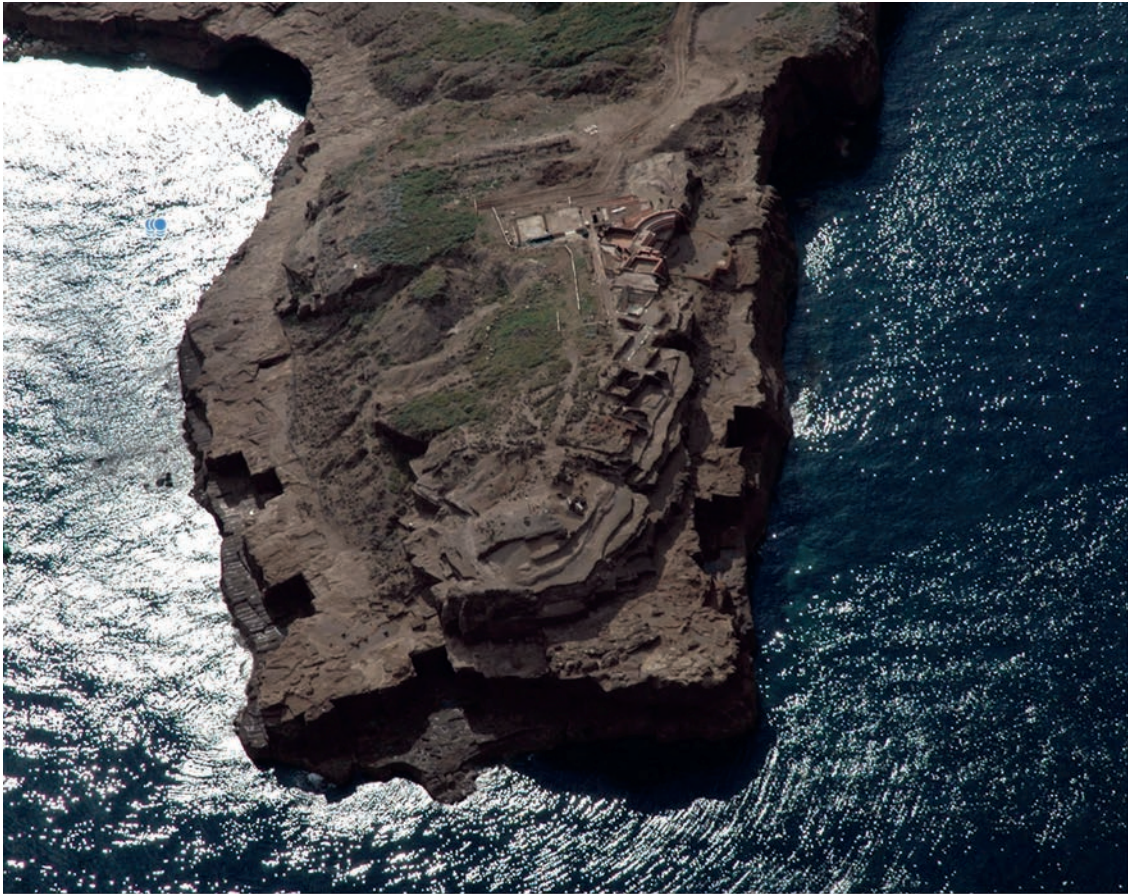
Figura 1.4. Fotografia aerea di Punta Eolo, da nord (foto Archivio De Rossi).

di Ventotene si protende nel mare per circa 300 m di lunghezza e 100 m di larghezza, sviluppandosi per oltre tre ettari attorno a uno scalo portuale. La situazione attualmente visibile (Figura 1.4) costituisce in realtà l'esito di una serie di azioni distruttive, di origine naturale e antropica, che nel corso del tempo hanno intaccato i margini del banco roccioso e delle costruzioni che vi sorgevano; fra queste, principalmente l'erosione continua determinata dall'azione del mare, gli smottamenti e i crolli naturali e infine le attività di cava, che negli ultimi secoli hanno drasticamente ridotto la superficie del complesso, soprattutto lungo il fianco est del promontorio<sup>13</sup> (Figura 1.5).

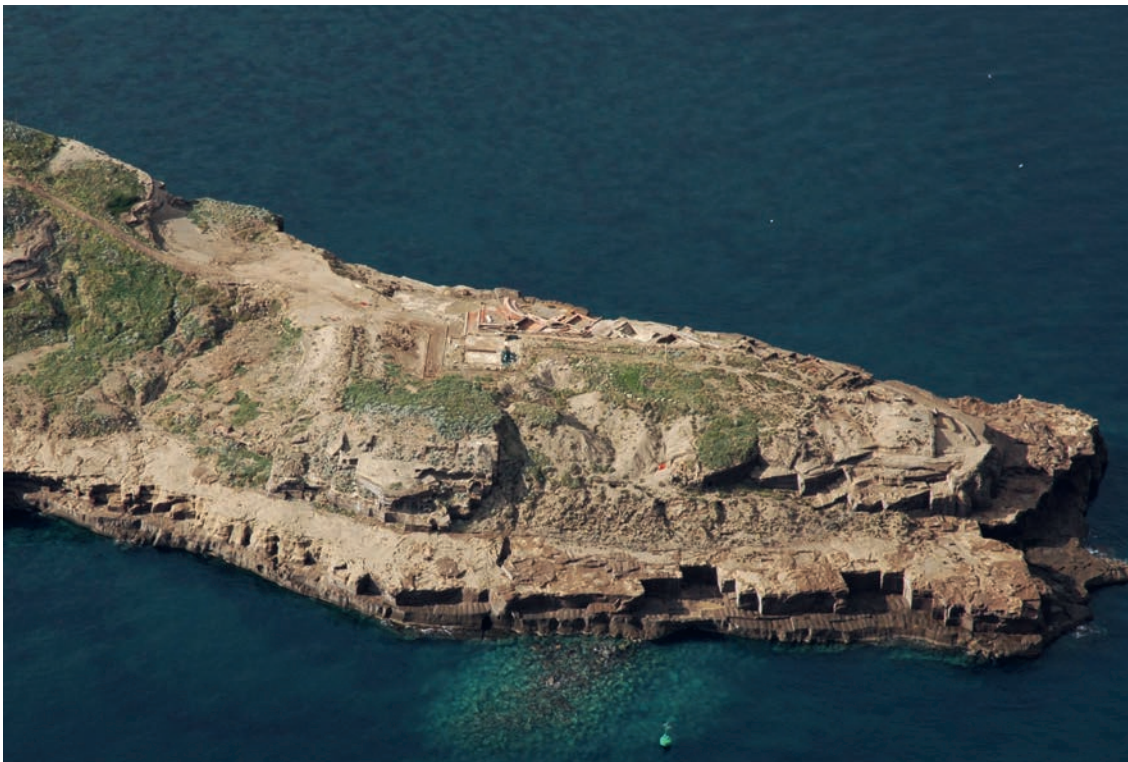
Figura 1.5. Fotografia aerea di Punta Eolo, da est; sul fianco orientale del promontorio sono chiaramente visibili le tracce lasciate dalle attività di cava (foto Archivio De Rossi).

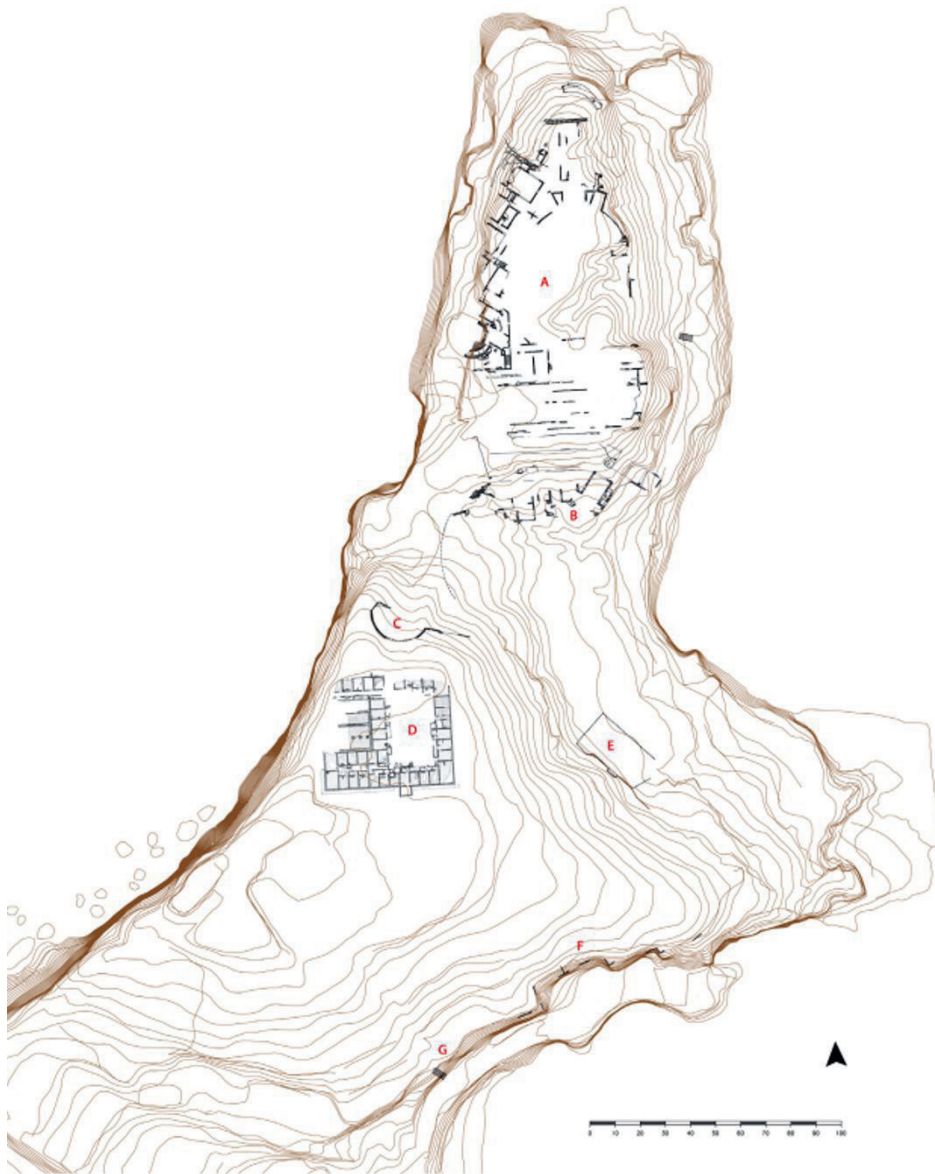
Figura 1.6. Punta Eolo, pianta delle evidenze archeologiche pertinenti alla villa: A) settore residenziale; B) area di raccordo; C) esedra; D) area di servizio; E) cisterna di Piazza d'Armi (Medaglia 2010: Fig. 64).

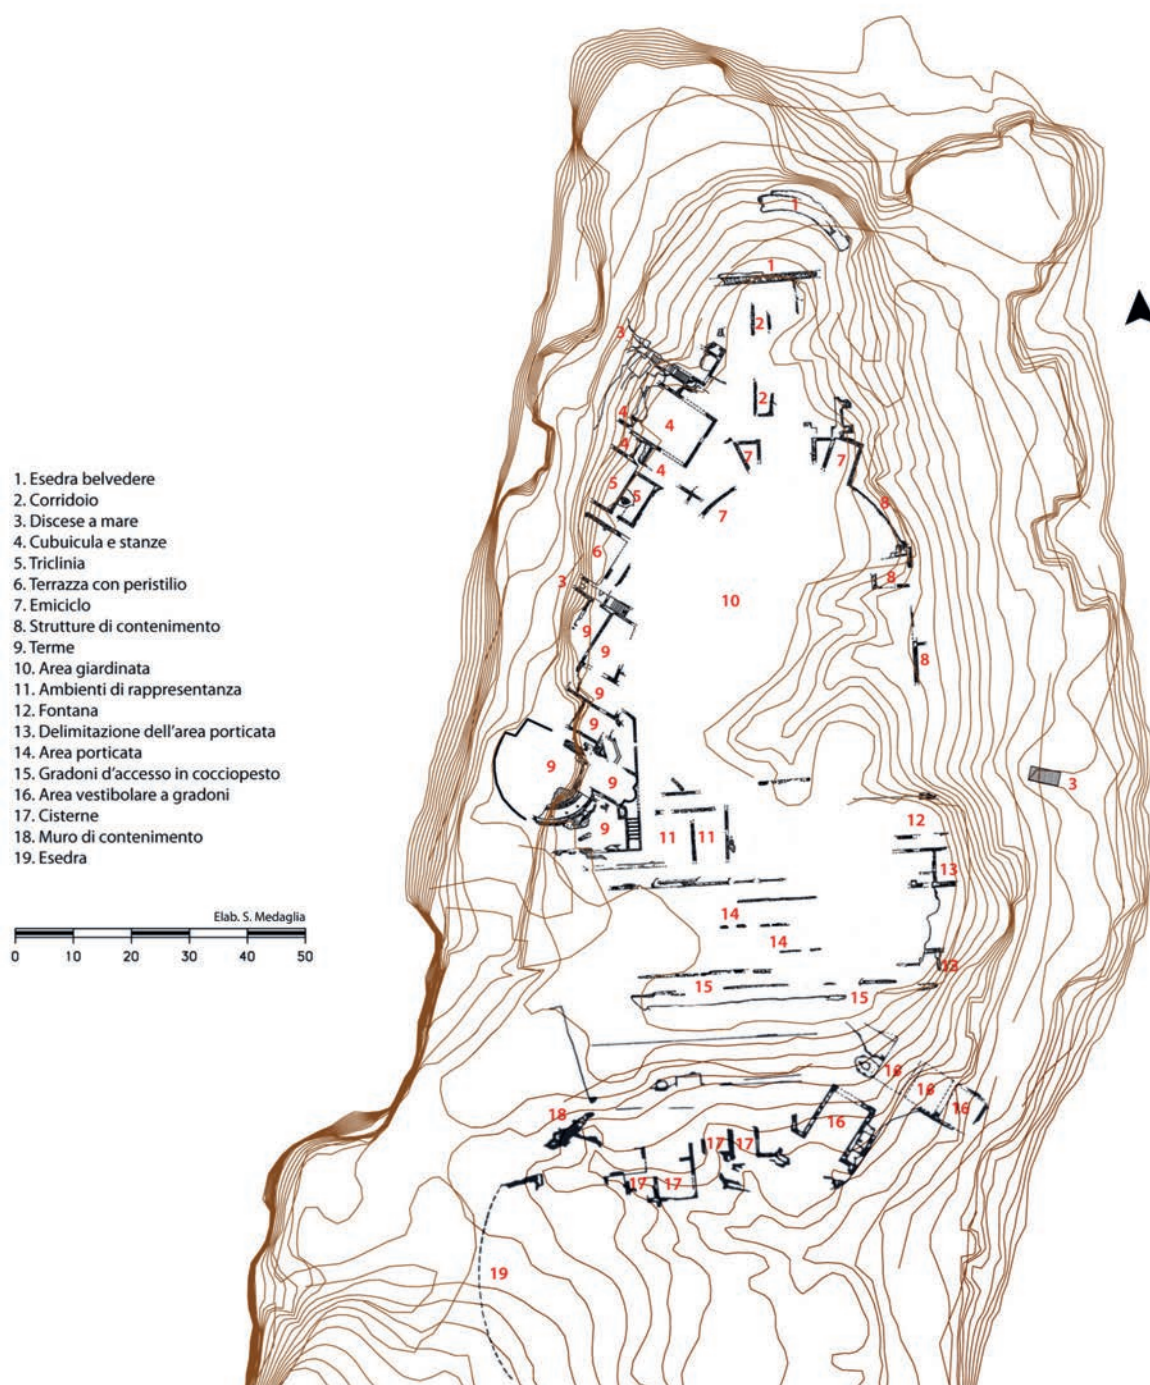
Figura 1.7. Punta Eolo, planimetria dei resti del settore residenziale della villa romana, con interpretazione della funzione degli ambienti secondo De Rossi, Medaglia 2018.

di riconoscere una serie di strutture di contenimento (Figura 1.7, n. 8), in parte fondate direttamente sul banco tufaceo e affacciate sulla terrazza panoramica sottostante, e alcuni ambienti allineati in senso nord-sud.

crolli e dai franamenti susseguitsi incessantemente nel corso del tempo, l'articolazione degli ambienti risulta in gran parte decifrabile. È possibile infatti distinguere due blocchi architettonici, separati da un corridoio gradinato trasversale, che conduceva alla sottostante terrazza affacciata sul mare (Figura 1.7, n. 3): a nord doveva essere dislocato il settore residenziale vero e proprio (Figura 1.7, n. 4-6), mentre a sud si trovava il settore riservato agli impianti termali (Figura 1.7, n. 9).

Quello che si ritiene essere il quartiere residenziale, composto da diverse stanze di dimensioni variabili allineate secondo la direttrice nordovest-sudest (Figure 1.7, n. 4-6 e 1.11, n. 3-12), non è stato sottoposto integralmente a scavo e non risulta quindi chiaramente decifrabile. In questa serie di ambienti, tuttavia, si possono riconoscere, secondo Jacono prima e De Rossi

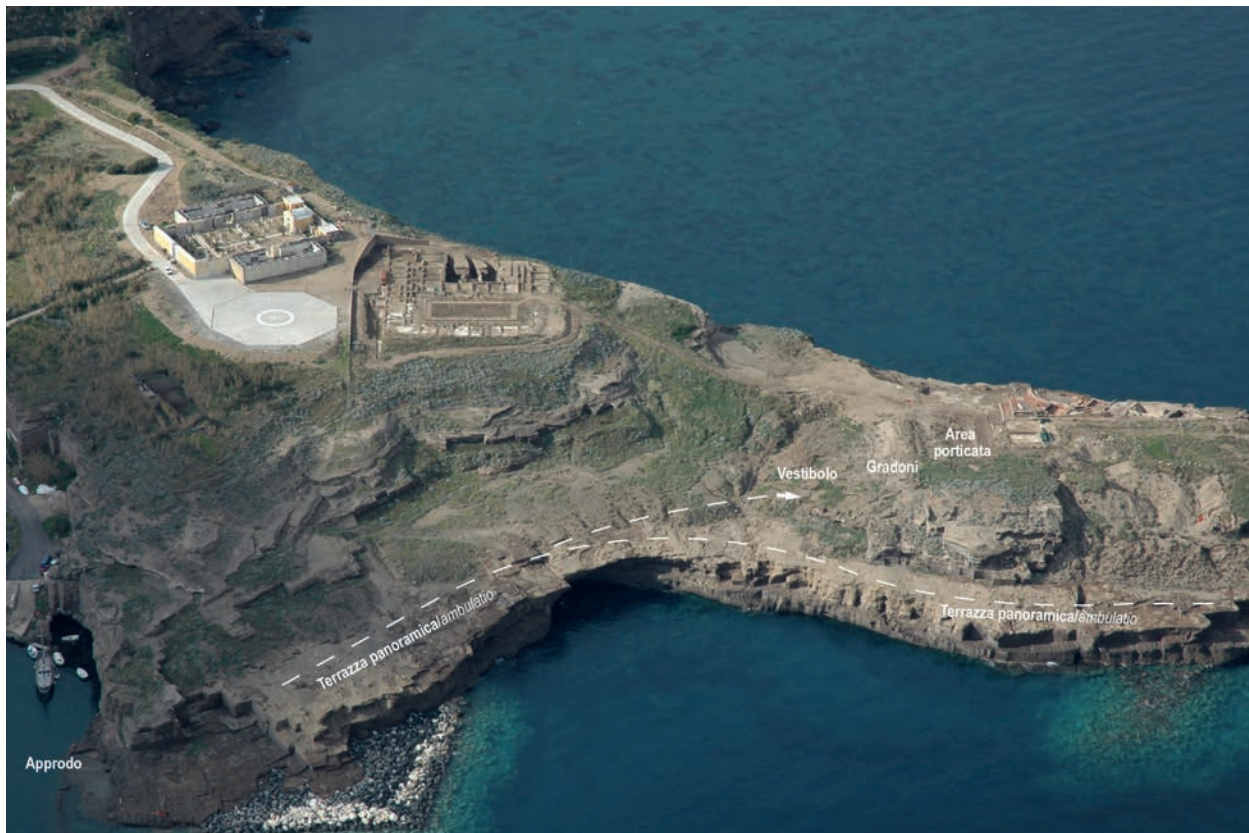
Figura 1.9. Punta Eolo, versante est; schema del percorso tramite il quale si accedeva al settore residenziale della villa (per gentile concessione di S. Medaglia).

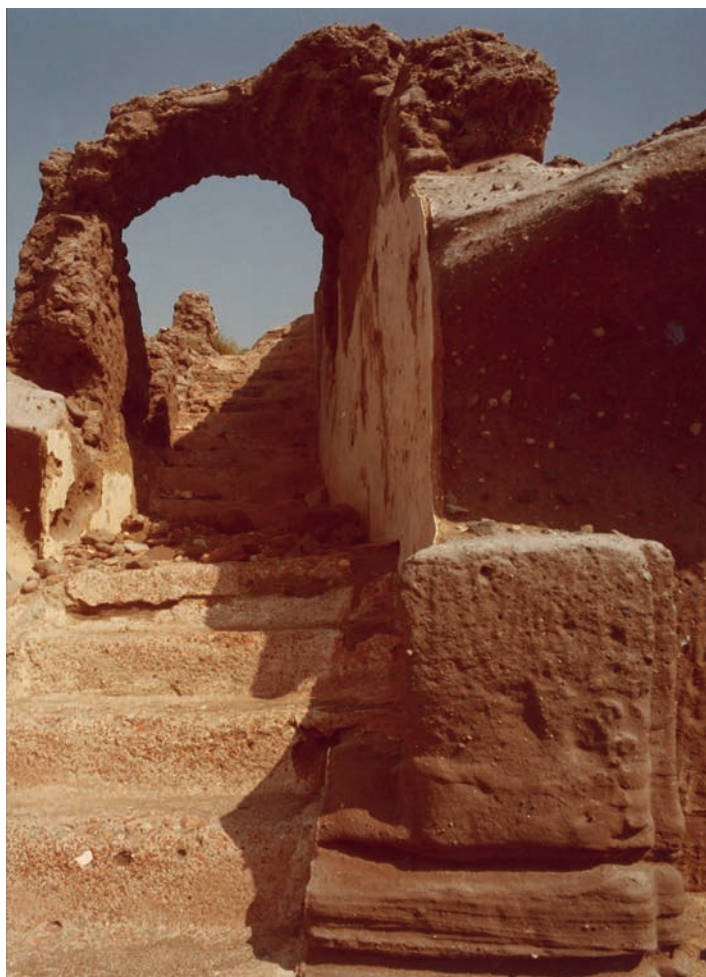
Figura 1.12. Punta Eolo, corridoio di discesa a mare A. 5, prima del crollo della volta nel 1997 (foto Archivio De Rossi).

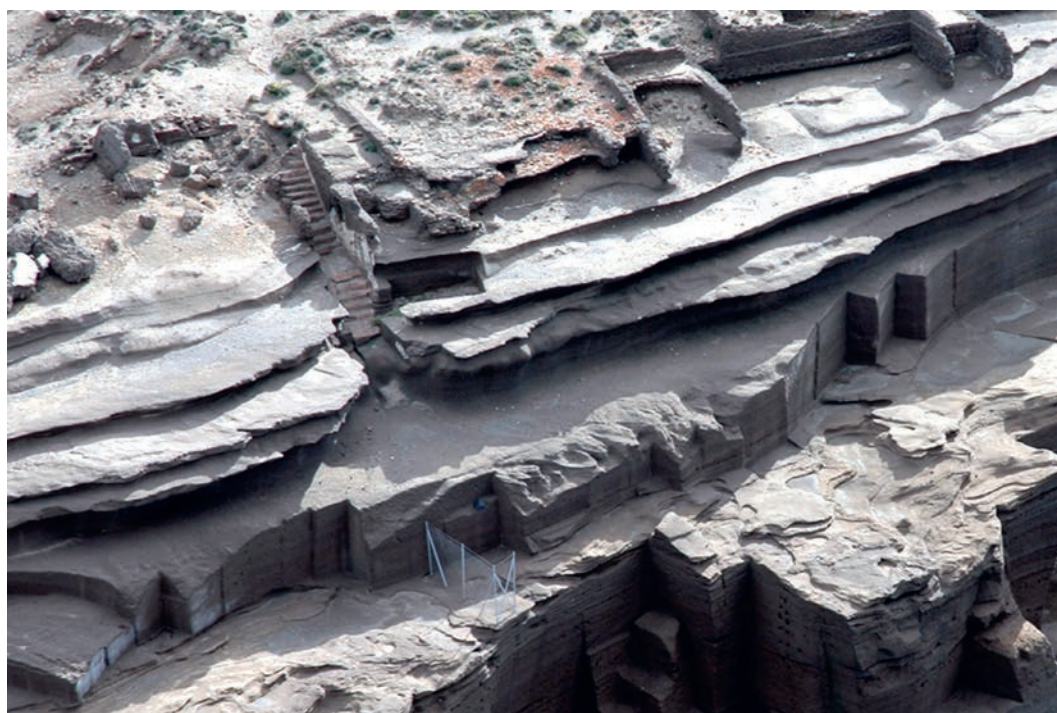
Figura 1.13. Punta Eolo, corridoio di discesa a mare A. 5, dopo il crollo della volta (foto Archivio De Rossi).

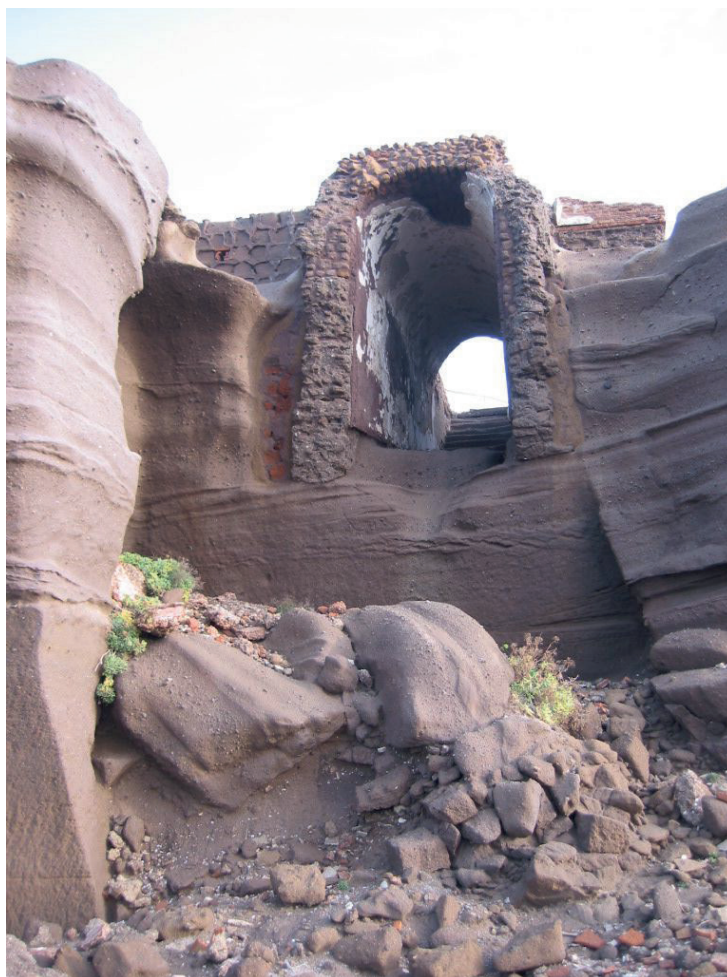
Figura 1.15. Punta Eolo, corridoio di discesa a mare A. 13, da ovest (foto Archivio De Rossi).

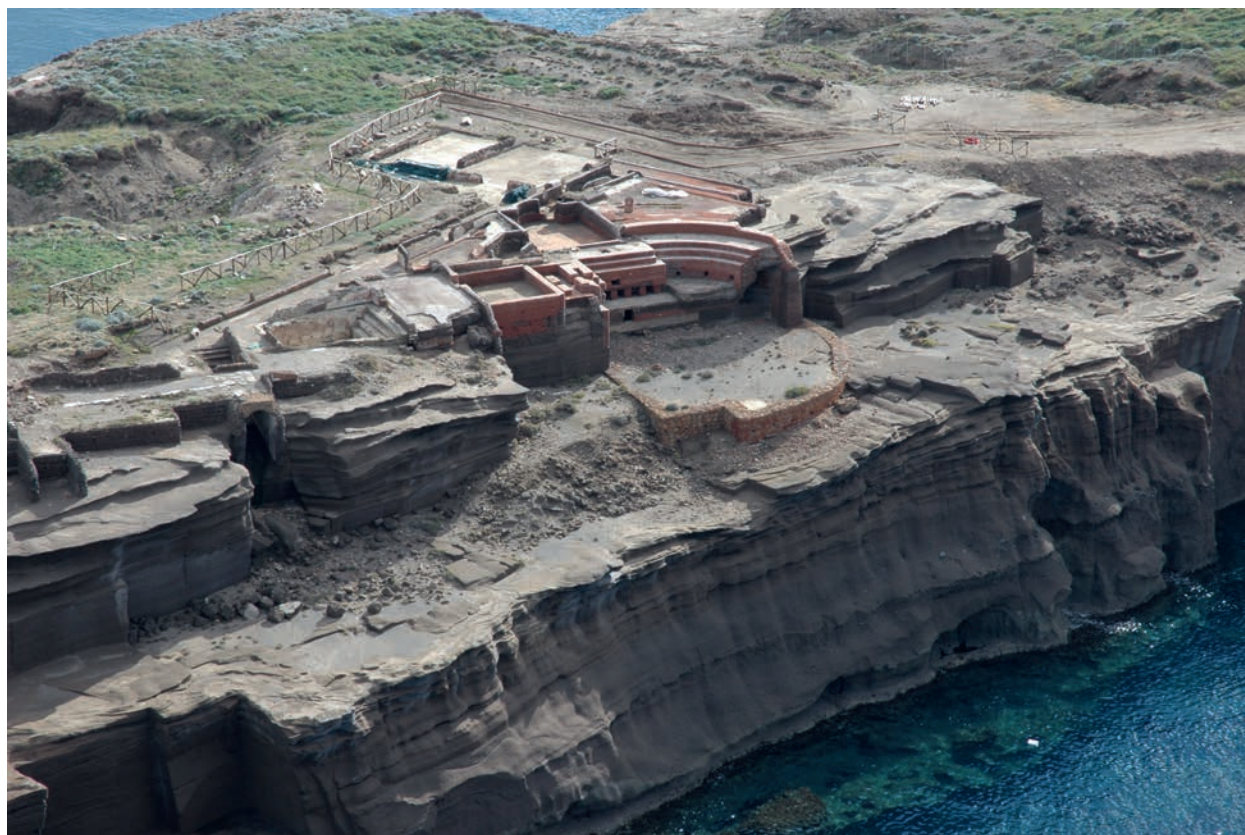
Figura 1.16. Punta Eolo, fotografia aerea del settore termale della villa, da nordovest (foto Archivio De Rossi).

A meridione della discesa a mare (ambiente 13) si susseguono gli spazi attribuibili al settore termale (Figura 1.16), dislocati a ovest di un corridoio con andamento nord-sud (ambiente D) che fiancheggiava la grande area scoperta centrale sul lato occidentale<sup>64</sup> (Figura 1.17). A differenza del comparto settentrionale, l'articolazione e la funzione di questo nucleo architettonico sono oggi relativamente ben comprensibili grazie agli scavi sistematici condotti fra il 1990 e il 2006<sup>65</sup>. L'impianto, secondo le recenti ricostruzioni<sup>66</sup>, doveva essere alimentato da una grande quantità di acqua, raccolta per mezzo di un ampio compluvio ricavato presso l'estremità occidentale del pianoro sfruttando il dislivello presente fra la zona di servizio a sud e l'area residenziale a nord. L'evidenza ad oggi raccolta, per quanto non ancora sottoposta al vaglio di uno studio analitico, indica che questa parte della villa dovette essere il risultato di una serie di interventi edilizi inquadrabili in almeno due fasi

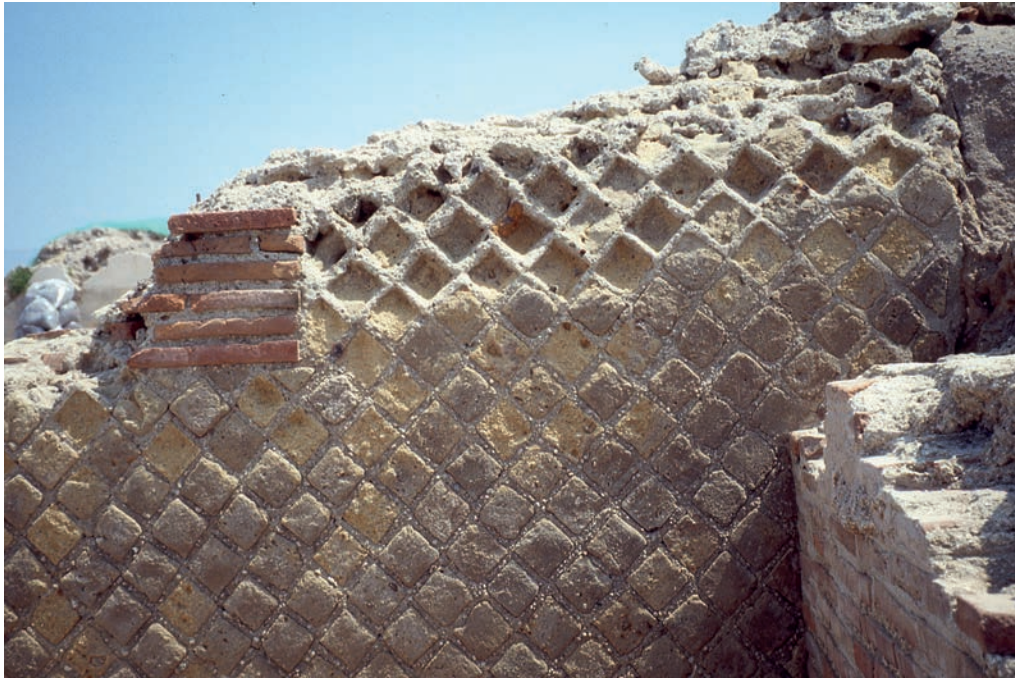
Figura 1.20. Punta Eolo, Settore residenziale (ambiente 17): muro in opera reticolata con chiodi delle tegole di rivestimento (foto M. de Vos).

Le tecniche murarie documentate nel complesso residenziale sono l'opera quadrata di blocchi di tufo, impiegata prevalentemente nelle fondazioni e nella zoccolatura dei muri perimetrali degli ambienti, l'*opus reticulatum*, tipico, secondo De Rossi, dell'impianto originario risalente alla prima età augustea<sup>77</sup>, e l'*opus mixtum*, che combina *opus reticulatum* e *opus testaceum* facendo uso prevalentemente di tegole fratte e smarginate (Figure 1.20 e 1.21). La cortina dell'*opus reticulatum* è costituita da *cubilia* di tufo dal taglio piuttosto regolare, con lato di 8-9 cm, messi in opera con malta tenace. Analogamente a quanto documentato nel settore di servizio della villa<sup>78</sup>, le specchiature di opera reticolata sono di norma delimitate da catene angolari realizzate con laterizi o blocchetti di tufo ben sagomati.

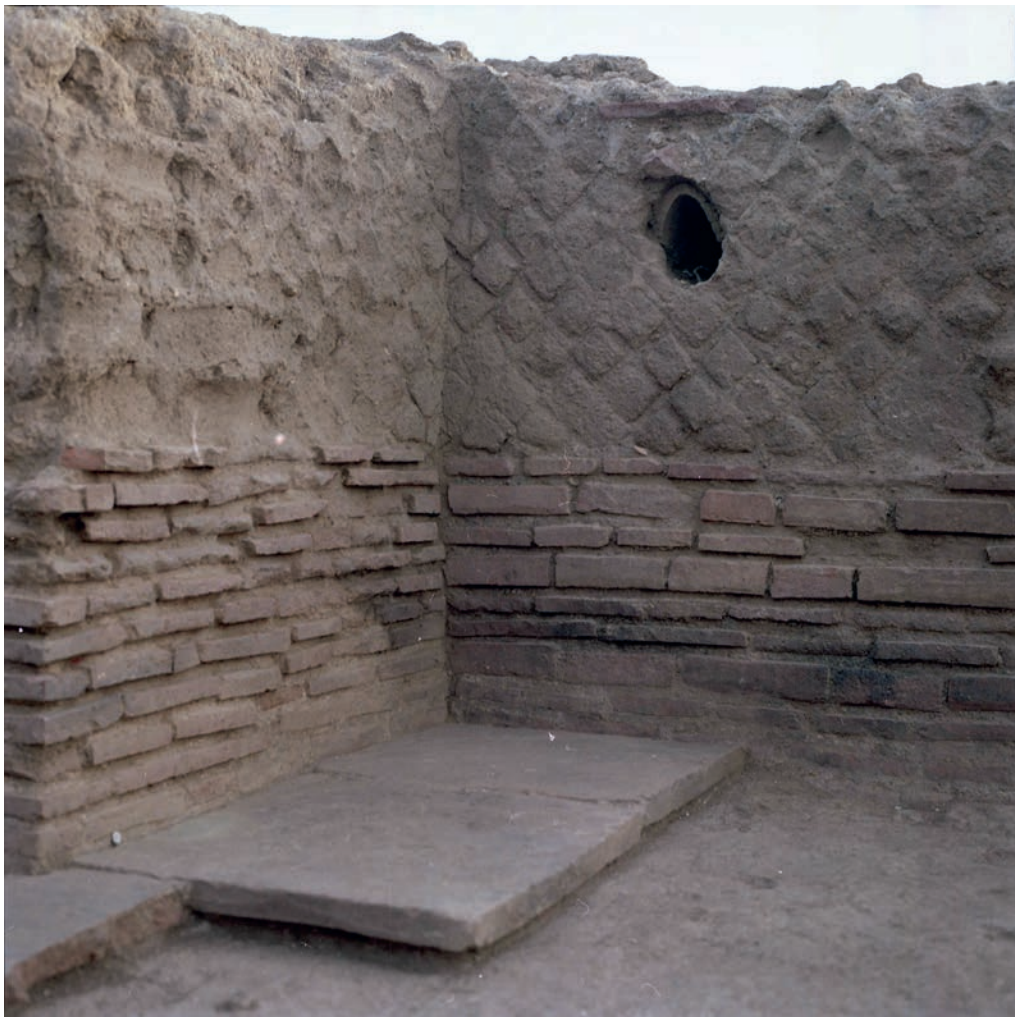
Figura 1.21. Punta Eolo, settore residenziale (ambiente 39): muri in opera mista (foto Archivio De Rossi).
